P1800 Vevhusventilation

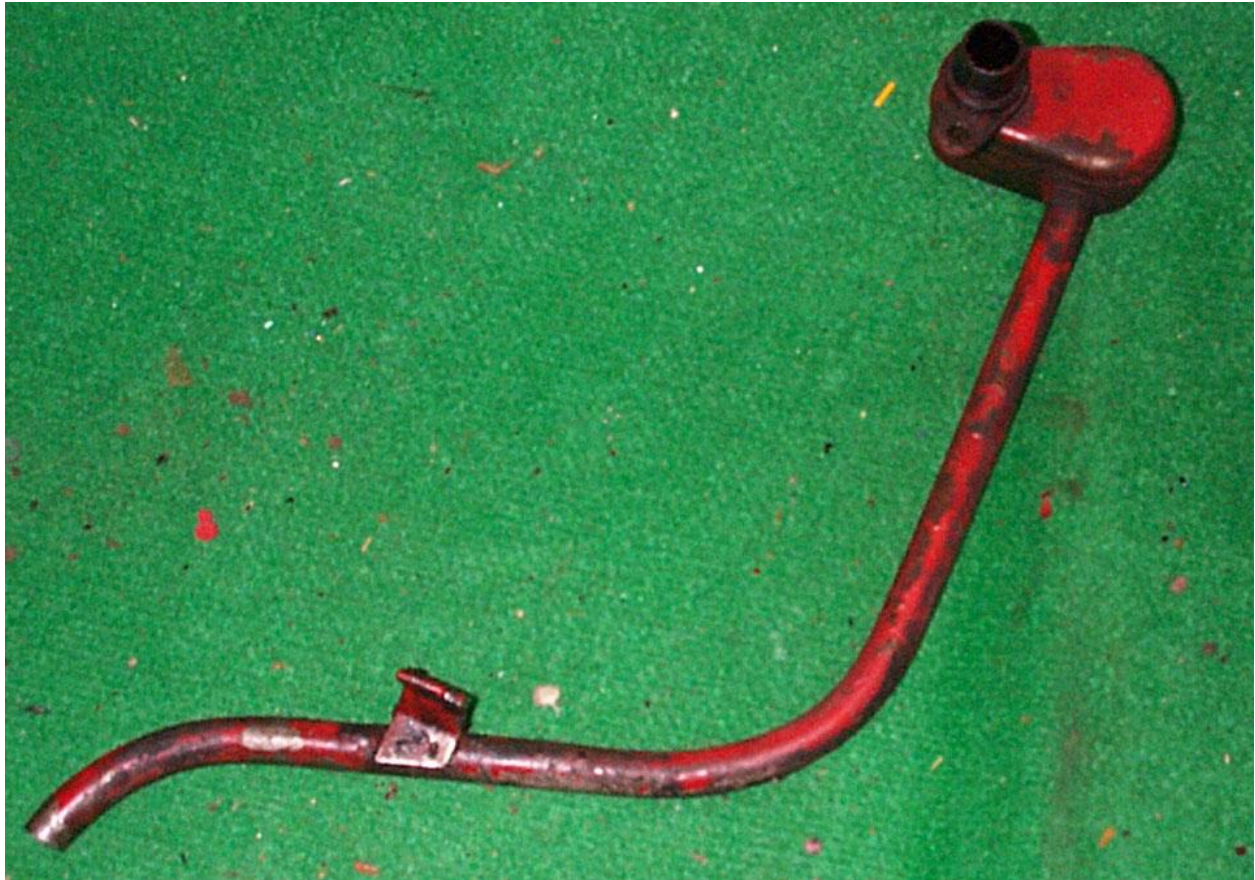
Oljefälla och rör för öppen vevhusventilation, på P1800 fram till chassinummer 8453, (d.v.s. tillverkningsserie VD/HD, årsmodell 63/64.). Rörets öppning mynnar nere strax framför svänghjulskåpan. Röret finns i två utföranden, en "tidig variant", nr 418615-1, och en senare variant, 419848-1.

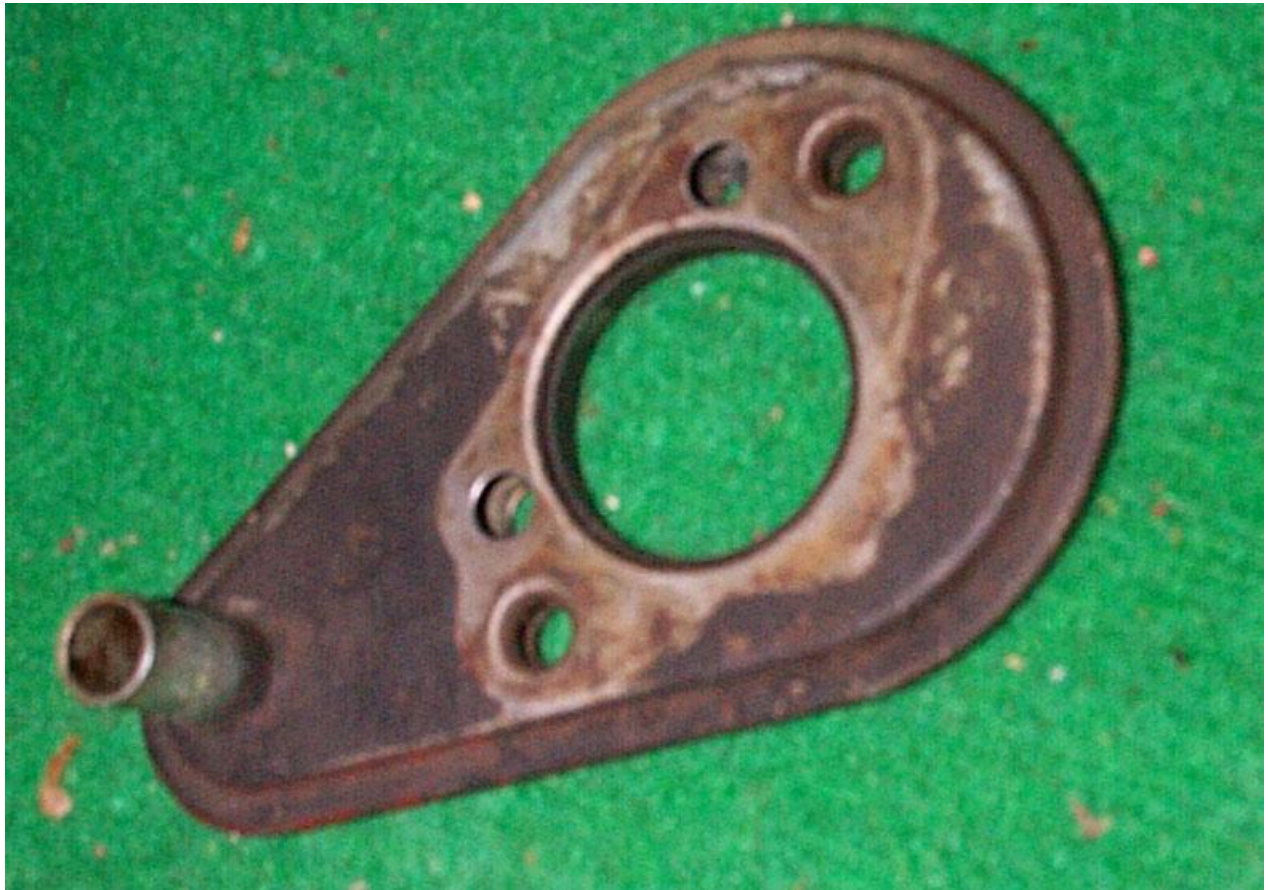
Adaptorn (Mellandel 418970-0) är en plåthistoria som skall monteras mellan luftfiltret (den äldre typen, tunna runda, två-bultsanslutna) och främre förgasaren. Då får vevhusventilationens slang (från oljepåfyllningslocket) en anslutning där den kan suga filtrerad friskluft. Används tillsammans med luftfiltren 73606-6 för bilar med chassinummer 8453 (då slutet vevhusventilation införs) till 20999. Alternativt artikelnummer för luftfiltren är 667042-6. Fr.o.m. chassinummer 21000(årsmodell 1967 och framåt) används de "tjocka" 3-bultsanslutna filtren 672280-5 (främre, med extra luftnippel) och 672281-3 (bakre, utan nippel), och då behövs inte denna adapter längre.

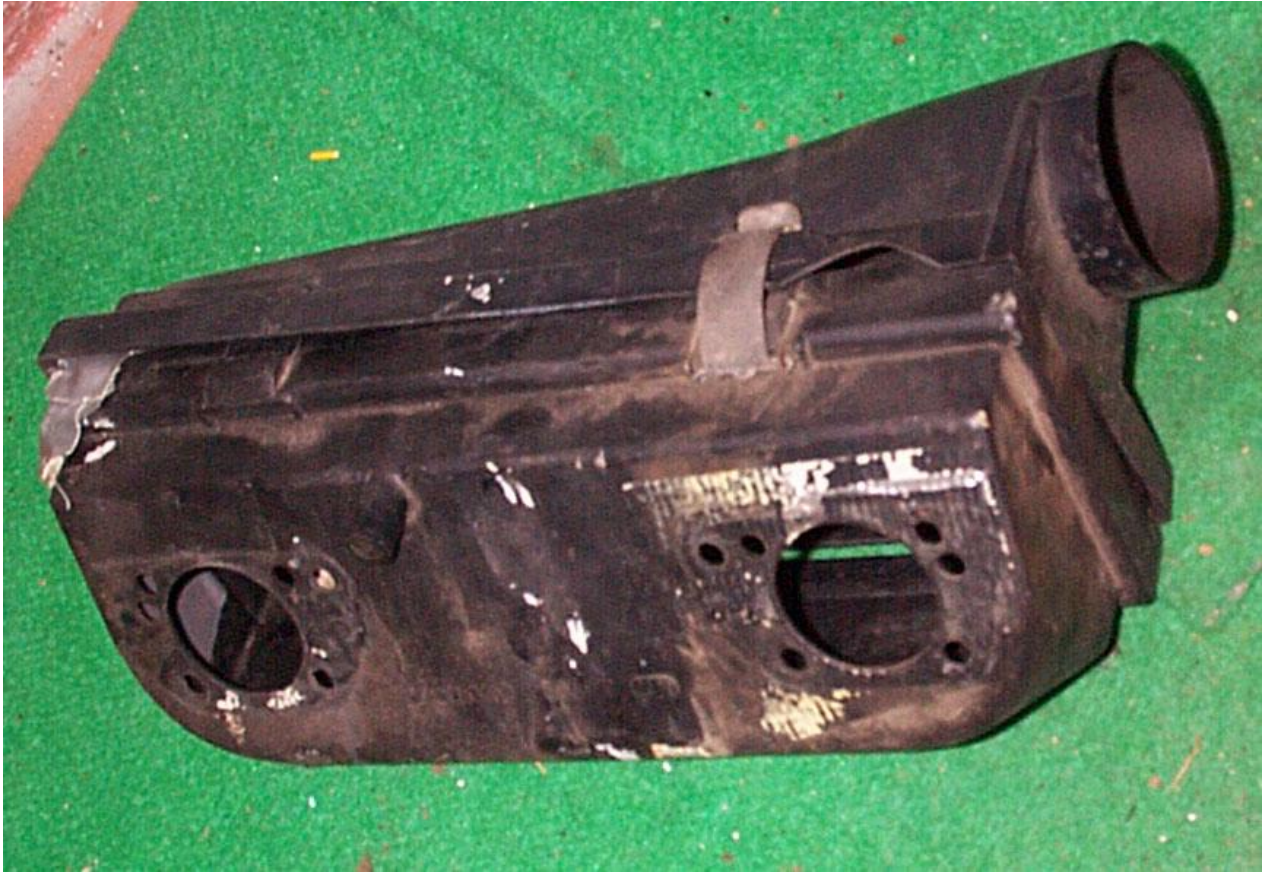
På senare utföranden av B18 och alla B20, sitter denna för de bägge förgasarna gemensamma luftfilterhållare av plast, (överdel: artikelnummer 680743-2, underdel 673981-7) för fyrkantiga filterinsatser. I mitten av underdelen syns anslutningen till vevhusventilationen. Till detta filterhus kan man också ansluta delar för förvärmning av luften.
