VOLVO

Stänkskydd för luftintag.

VERKSTADS- MEDDELANDE

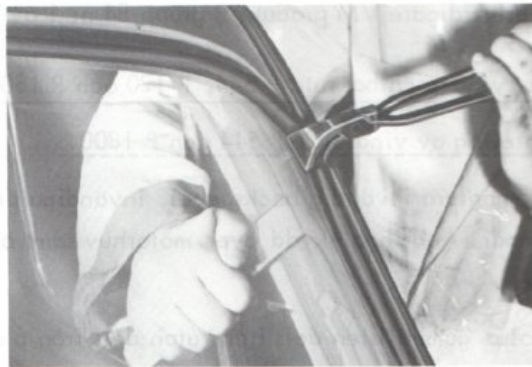
Bild 4

6. Demontera gummilisten med början i övre vänstra hörnet genom att med träspackeln inifrån kränga gummilisten över plåtkanten och samtidigt med en bredkäftad tång (falstång) utifrån försiktigt dra loss listen (se bild 4). Drag sedan försiktigt med handen loss listen runt om, bild 5 och tag ut rutan.
