Byte av stoppning på instrumentbräda P1800.

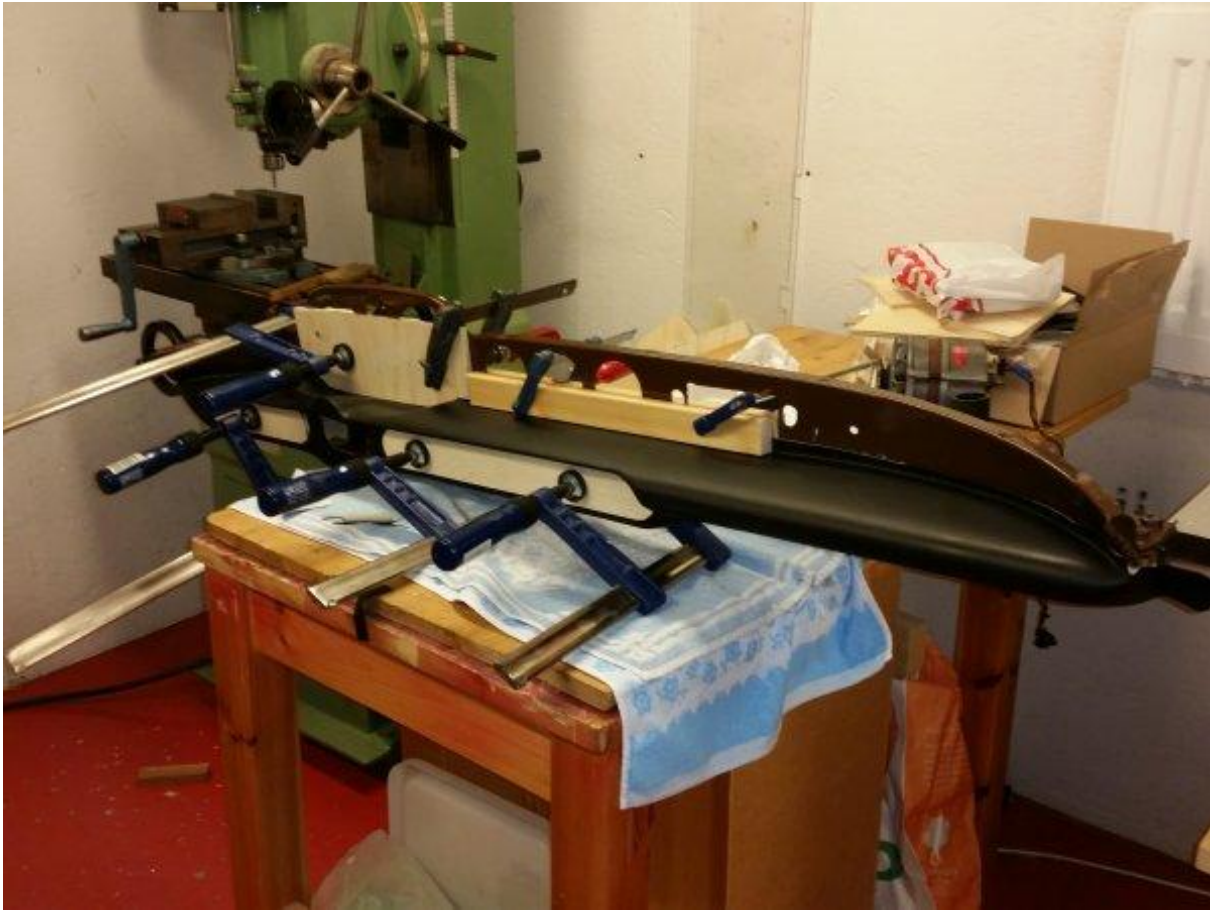
Bild 2

För att limma den nya stoppningen använde jag ett lim som heter Tech 7 och skulle vara långsamt härdande. Det gick bra men det är nog bättre med ett lim som är ändå långsammare, ju längre tid man har på sig för justering, desto bättre. Limmet tryckte jag ut med spruta och använde därefter en spackelspade för att få ett tunt jämnt skikt. Jag limmade enbart på de två ytor där de två aluminiumpanelerna sitter samt där stoppningen viks upp under den stora aluminiumpanelen och på några få punkter längs stoppningen. För att få jämn anliggning hade jag sågat träbitar som motsvarade aluminiumpanelerna och en bit som passade uttaget för de större instrumenten. Tvingar användes, se bild 2.

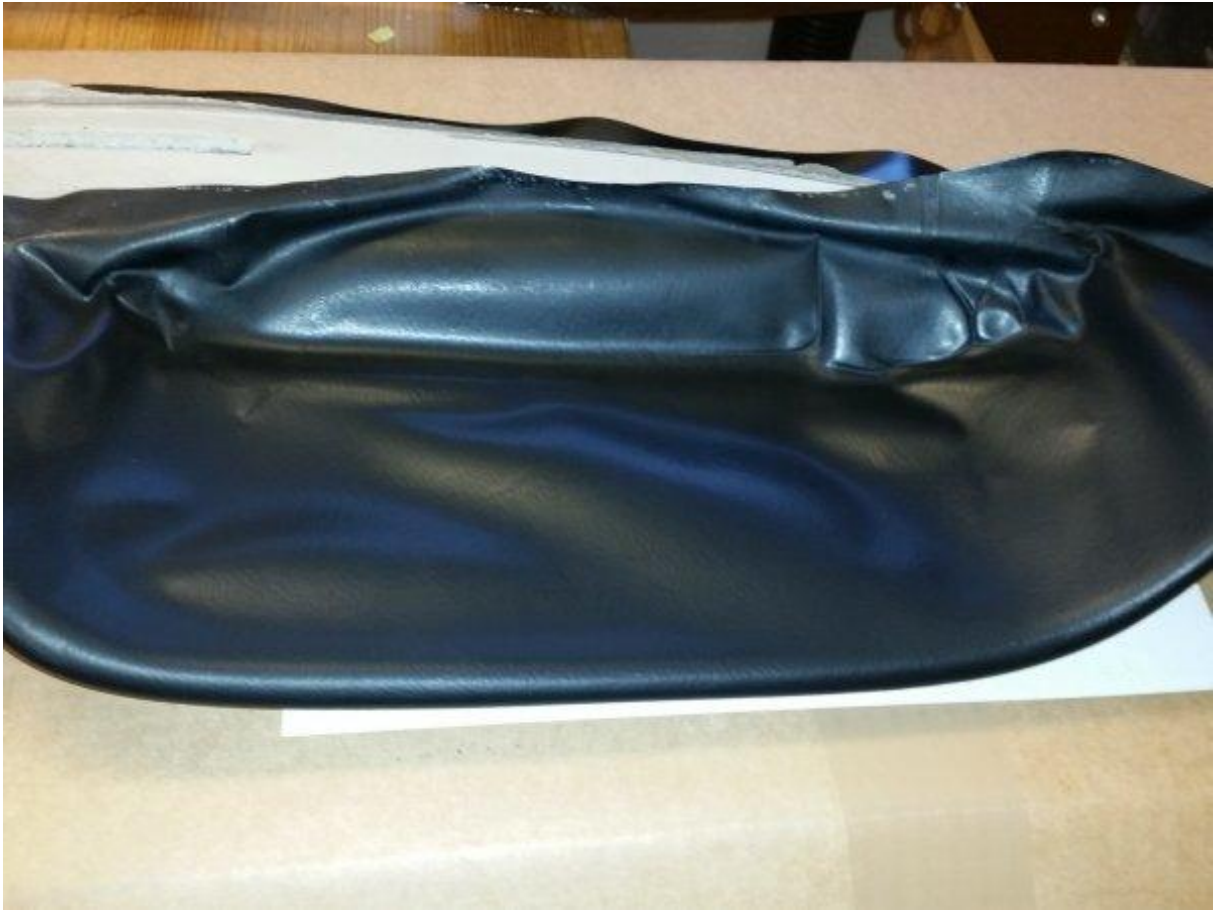
Bild 4

När jag provade in den övre stoppningen märkte jag att skumplastlagret var alldeles för tjockt där ventilationsmunstyckena sitter. Jag skrapade bort skumplast runt munstyckena så att det blev möjligt att trycka dessa på plats och skruva fast dem. För att inte borra nya hål i plåten för skruvarna använde jag nålar som jag trädde upp genom hålen i plåten och genom vinylen. Se bild 3. På så sätt visste jag var skruvarna skulle placeras. Jag borde ha skrapat bort mer skumplast mellan munstyckena men det såg jag först efter limningen som jag gjorde punktvis på ovansidan och undersidan utom där instrumenten sitter. Vinylen var där något för stor och ville inte ansluta helt slätt mot underlaget när jag tryckte för hand. Se bild 4. Jag limmade den delen i tre steg, först i mitten med en mjuk

skumgummikloss närmast vinylen och därefter tråkloss och en tving. De yttre delarna limmades på samma sätt och resultatet blev inte perfekt men godtagbart. Normalt ser man inte undersidan av övre stoppningen utan att böja sig ned och dessutom döljer instrumenten det mesta.

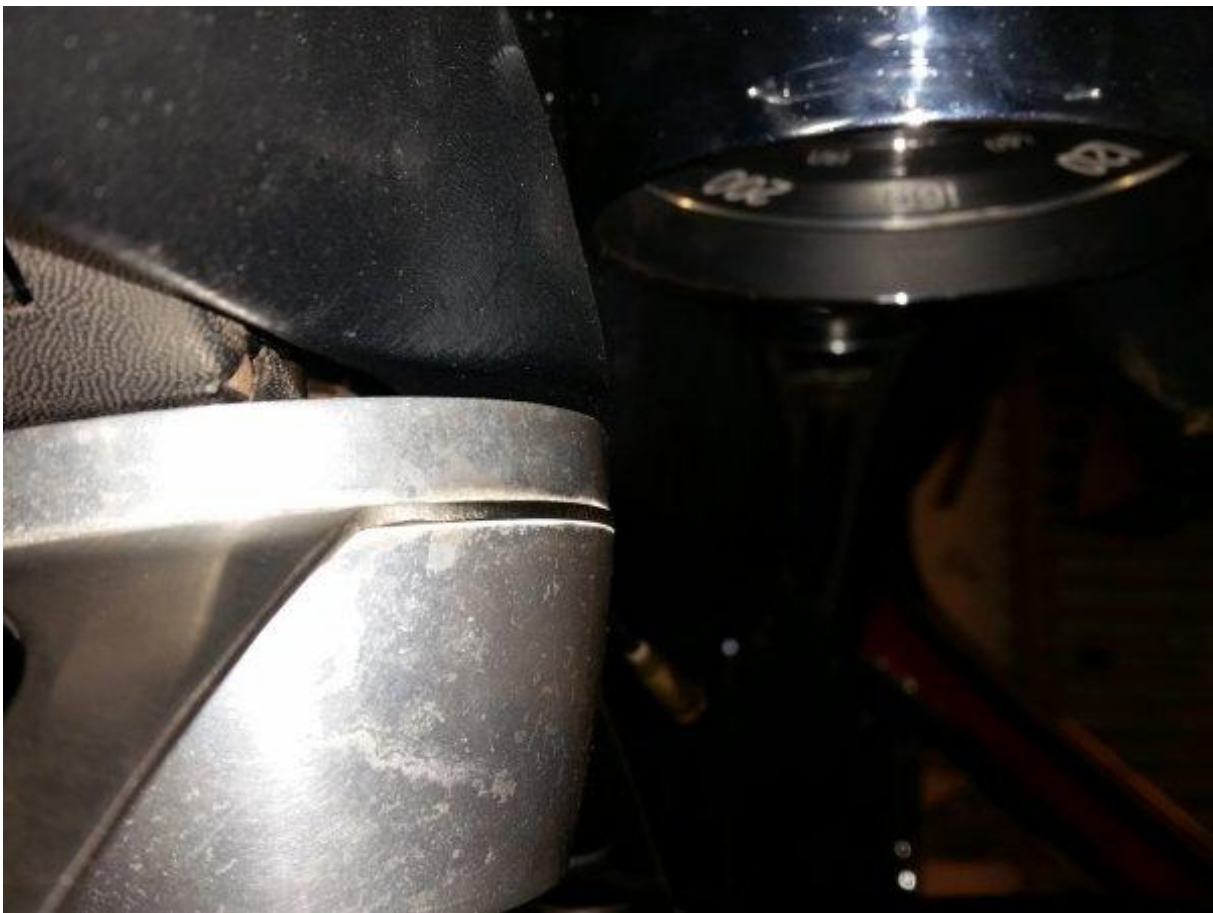
Bild 5

Monteringen av instrumentbrädan sker naturligtvis i omvänd ordning. Passningen blev nu närmast perfekt mellan ratt och instrumentbräda, tidigare var springan c:a 10 mm . men nu är den endast 2-3 mm. Se bild 5.
